**РЕСПУБЛИКА КРЫМ**  
**ГОСУДАРСТВЕННОЕ УНИТАРНОЕ ПРЕДПРИЯТИЕ**  
**РЕСПУБЛИКИ КРЫМ**  
**«КРЫМТЕПЛОКОММУНЭНЕРГО»**  
**(ГУП РК «КРЫМТЕПЛОКОММУНЭНЕРГО»)**  
ул. Гайдара, 3а, г. Симферополь, Республика Крым, Россия, 295026  
Тел. 53-41-87 Факс 51-61-49

**Заключение**  
**о проведении гидрохимической очистки котла №2 марки ТВГ-8М**  
**котельной №125 ГУП РК «Крымтеплокоммунэнерго» по адресу –**  
**ул.Тургенева, 11А средством «Антиржавин» (ТУ 2458-001-67017122-2011).**

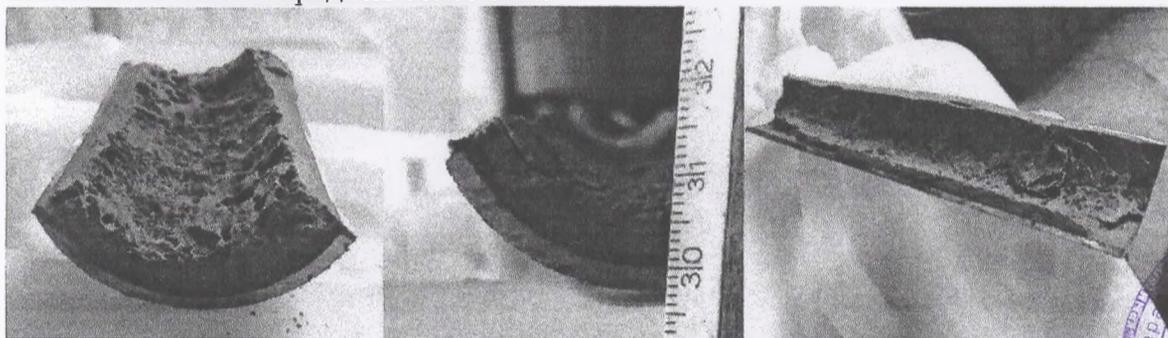
С целью оценки фактического проходного сечения труб и величины отложений была сделана вырезка образца котловой трубы из зоны максимального теплового потока. В результате осмотра был обнаружен неравномерный слой отложений толщиной от 6 мм и более, на внутренней поверхности трубы. Также был изучен демонтированный в текущем году участок жаровой трубы диаметром 51мм, полностью забитый отложениями. Был сделан вывод о том, что средняя толщина отложений на внутренней поверхности жаровых труб котлов составляет в среднем более 6мм.

По результатам осмотра принято решение проводить очистку котла в несколько этапов концентрацией водного раствора 1:3.

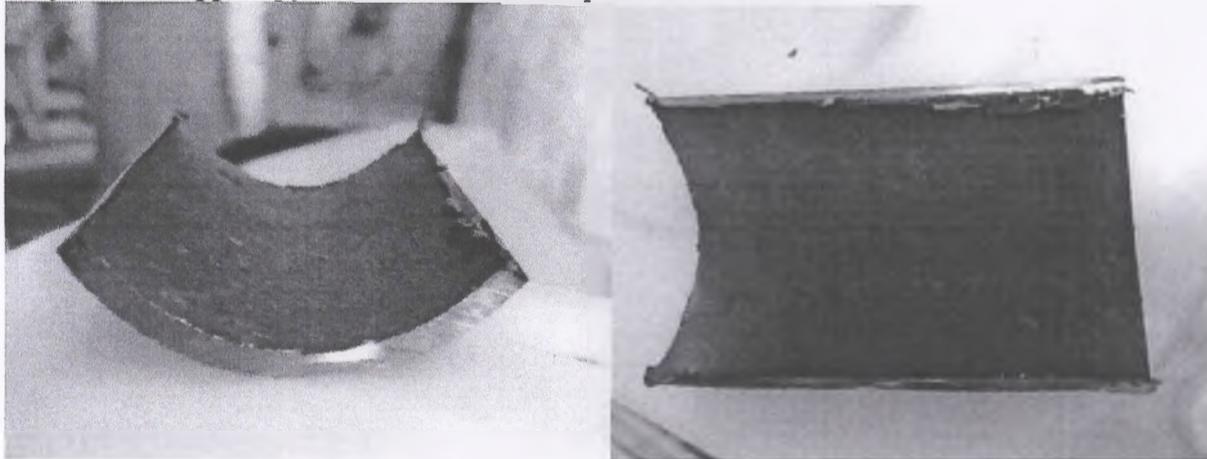
После очистки была произведена вырезка образца котловой трубы в зоне максимального теплонапряжения. В результате осмотра отложения обнаружены не были. Внутренняя поверхность образца была покрыта тёмной плёнкой, что свидетельствует об отсутствии корродирующего воздействия реагента на металл.
